RAPPORT DE DIAGNOSTIC

ACCESSIBILITE PMR

CENTRE DE FORMATION D'APPRENTIS

11, route de Paris
03000 MOULINS

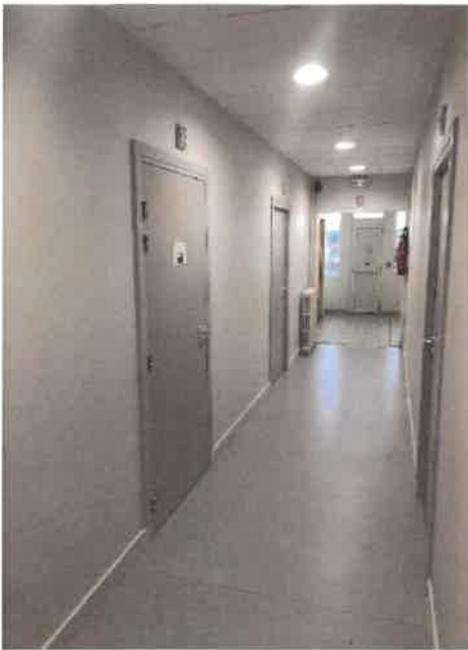
Observation 3 Bât B - Portes accessibles aux élèves

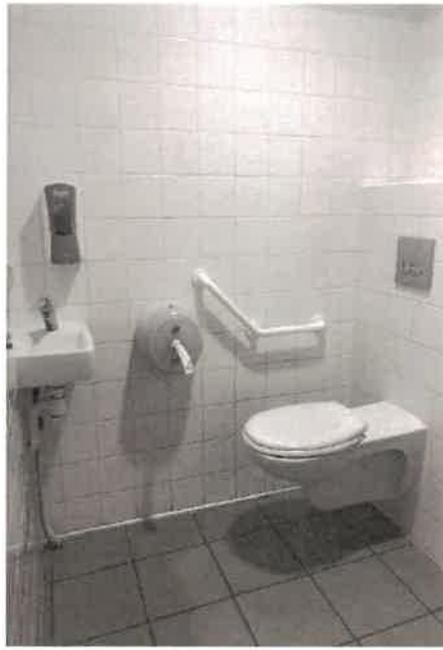
Observation Bât B - Sanitaires hommes et femmes

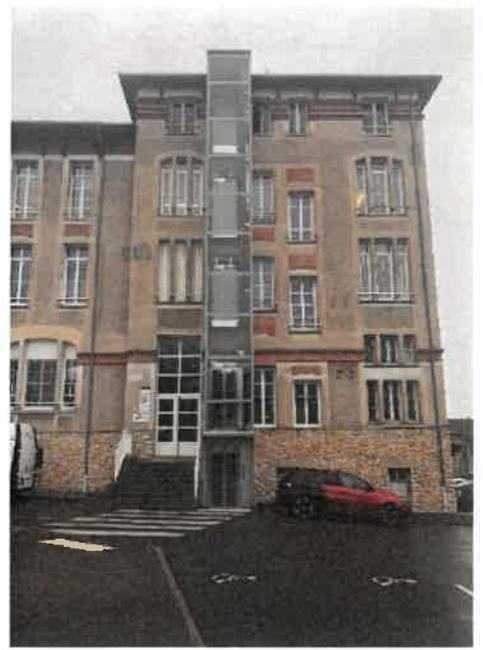
Création d'un ascenseur

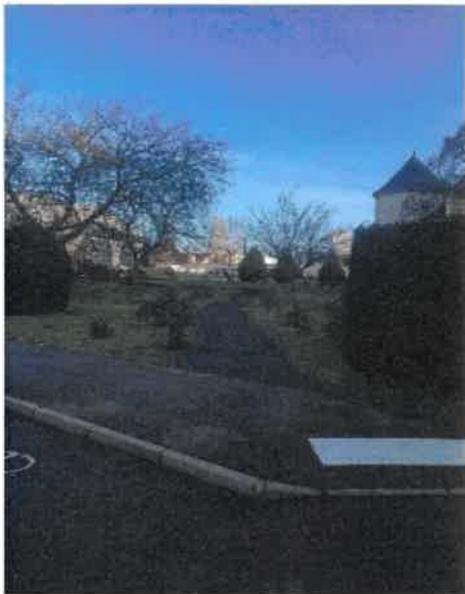
Création d'un chemin d'accès pour PMR

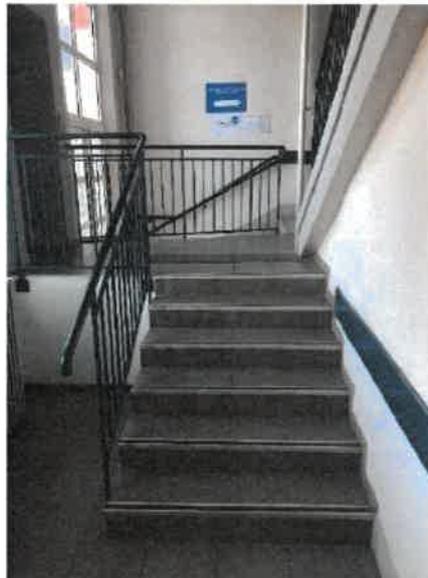
Bande d'éveil - nez de marche - mains courantes

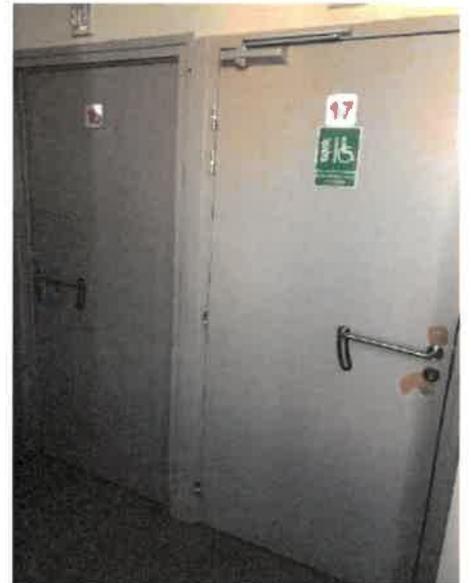
Poignée PMR - Espace d'attente sécurisé

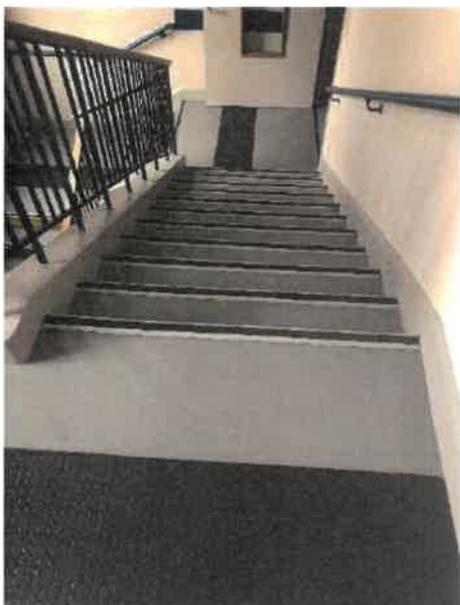
Bande d'éveil - nez de marche - mains courantes

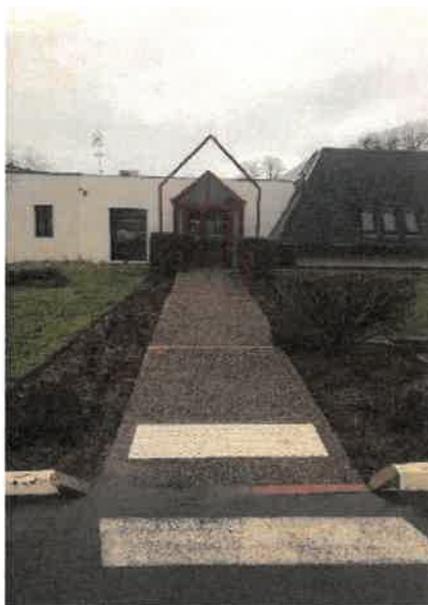
Rampe d'accès

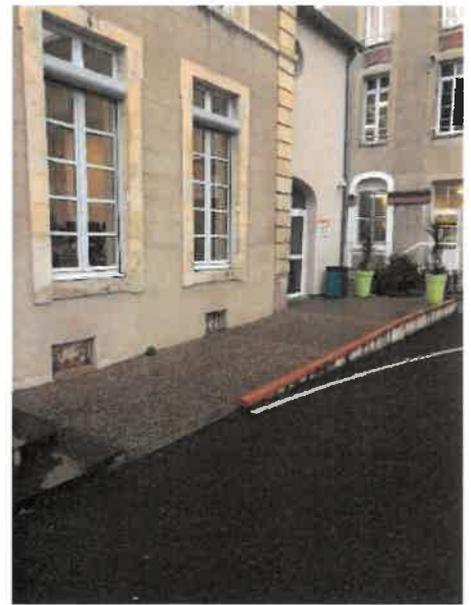
Rampe d'accès

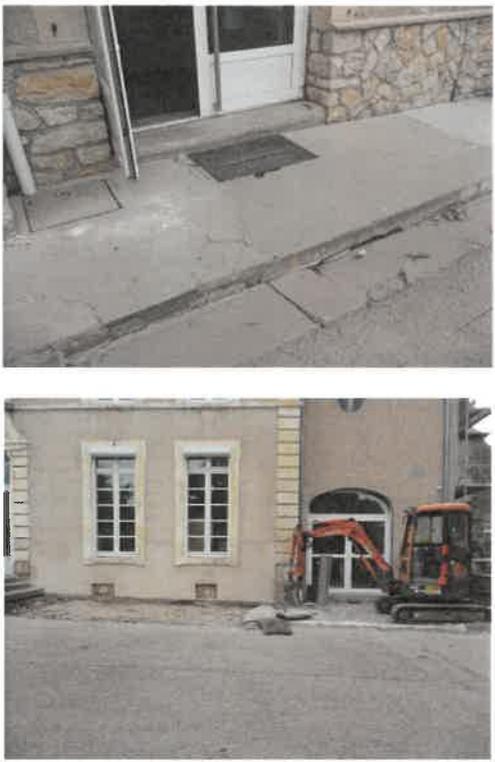
OBSERVATION N°1

Localisation :	Bâtiment A – Entrée principale pour les PMR (Personnes à Mobilité Réduite)	
Priorité :	Accès à l'établissement	
Constat :	Présence d'une marche devant la porte d'entrée	
PHOTOS ETAT DES LIEUX		REGLEMENTATION

Au moins une entrée doit être accessible aux PMR (notamment pour les personnes en fauteuil roulant).
PRECONISATION		COÛT
Aucune. En effet, il est prévu la création d'une rampe de 1,40 m de largeur + pente de 5%.		0 €

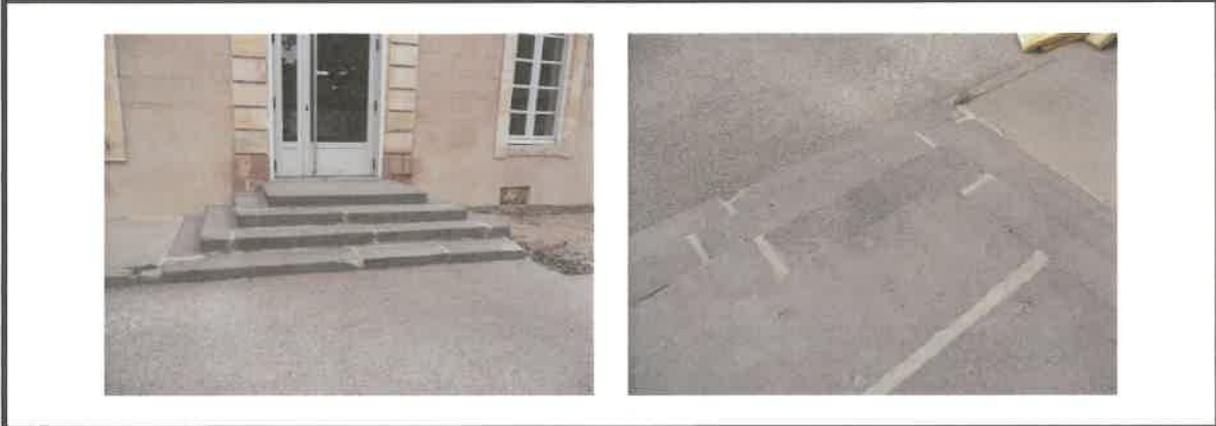
OBSERVATION N°2

Localisation :	Bâtiment A – Ancienne entrée principale avec volée de marches
Priorité :	Accès à l'ensemble des services
Constat :	<ul style="list-style-type: none"> - Absence de bande d'éveil de la vigilance en haut de la volée - Absence de nez de marches contrastés - 1^{ère} et dernière contremarches non contrastées - Absence de mains courantes

PRECONISATION	COÛT
<ul style="list-style-type: none"> - Poser des nez de marches d'une couleur contrastée par rapport aux marches et antidérapants, - Peindre la 1^{ère} et la dernière contremarches de chaque volée d'une couleur contrastée, - Mettre en place une bande d'éveil de la vigilance en haut De la volée, - Poser 2 mains courantes (contre la façade, de chaque côté de la volée, hauteur comprise entre 0,80 et 1,00 m, débordantes horizontalement en haut et en bas dans la mesure du possible). 	<p>1 600 € HT</p>

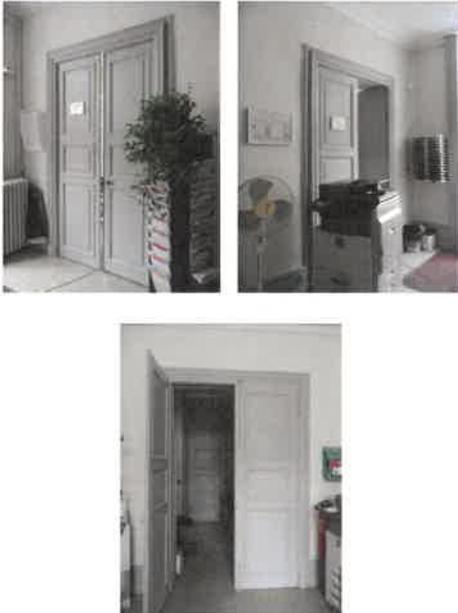
OBSERVATION N°3

Localisation :	Bâtiment A – Hall d’entrée	
Priorité :	Accès à l’établissement	
Constat :	Largeur de porte non-conforme : 2 vantaux de 70 cm (remarque valable pour 4 portes anciennes)	
PHOTOS ETAT DES LIEUX		REGLEMENTATION

<p>Les portes existantes à 2 vantaux doivent être munies d’un vantail de 80 cm minimum.</p>
PRECONISATION		COÛT
<p>Aux heures de présence du public, laisser les 2 vantaux de ces 4 portes ouverts en permanence.</p> <p>Si ces portes venaient à être en position fermée pour des raisons d’exploitation, alors remplacer les portes concernées par des portes à 2 vantaux dont le vantail principal aura une largeur de 90 cm minimum.</p>		<p>0 € (si portes ouvertes pendant la présence du public)</p>

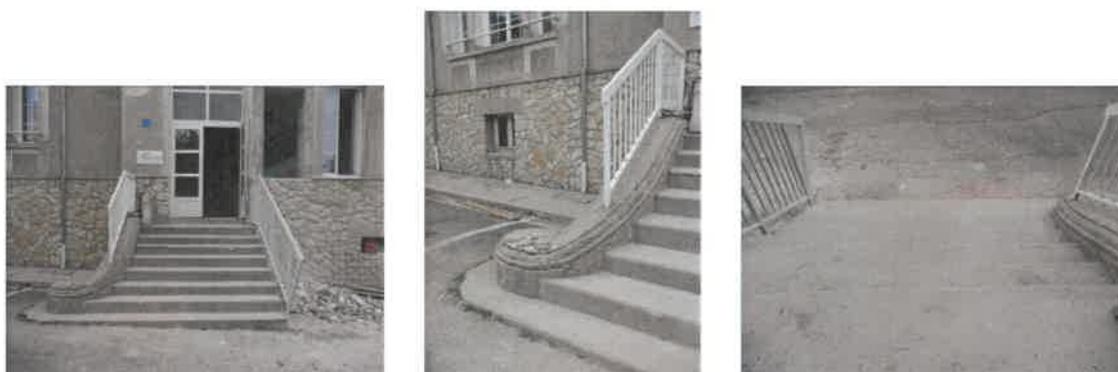
OBSERVATION N°1

Localisation :	Bâtiment B – Entrée principale avec volée de marches
Priorité :	Accès à l'ensemble des services
Constat :	<ul style="list-style-type: none"> - Absence de bande d'éveil de la vigilance en haut de la volée - Absence de nez de marches contrastés - 1^{ère} et dernière contremarches non contrastées - Mains courantes non-conformes en bas de la volée

- Poser des nez de marches d'une couleur contrastée par rapport aux marches et antidérapants,
- Peindre la 1^{ère} et la dernière contremarches de chaque volée d'une couleur contrastée,
- Mettre en place une bande d'éveil de la vigilance en haut De la volée,
- Prolonger la main courante de droite en bas de la volée, elle sera débordante horizontalement de la longueur d'une marche,
- Prolonger la main courante de gauche en bas de la volée, elle doit déborder horizontalement de la longueur d'une marche.

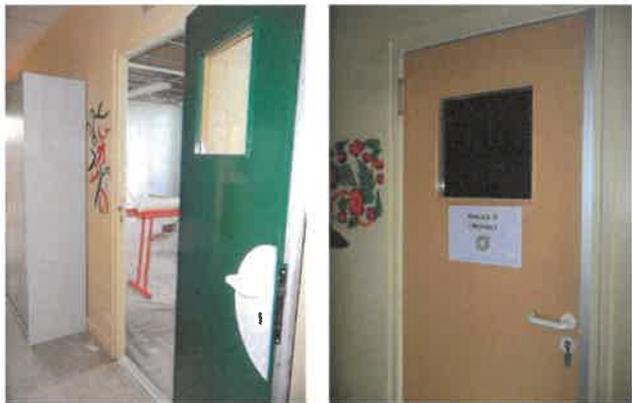
Localisation :	Bâtiment B – 2 ^{ème} étage – Portes des salles accessibles aux élèves	
Priorité :	Accès à l'ensemble des services	
Constat :	Largeur de portes non-conforme : 70 cm Ce constat concerne 9 salles utilisées par les élèves (salles de cours, salle de repos des élèves, salles informatiques...)	
PHOTOS ETAT DES LIEUX		REGLEMENTATION

Les portes existantes à 1 vantail doivent avoir une largeur de 80 cm minimum.
PRECONISATION		COÛT
Remplacer les portes concernées. Leur largeur sera de 90 cm minimum. Pour mémoire, bien que hors mission, étant donné le classement de l'établissement en sécurité incendie, nous vous rappelons que ces portes doivent être pare-flamme ½ heure (y compris leur éventuel oculus).		1 000 € HT par porte, soit 9 000 € HT au total

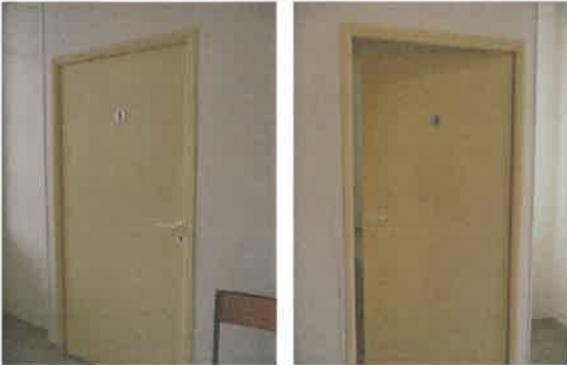
Localisation :	Bâtiment B – 2 ^{ème} étage - Sanitaires		
Priorité :	Sanitaires		
Constat :	Absence de signalisation ou insuffisance de signalisation		
PHOTOS ETAT DES LIEUX		REGLEMENTATION

<p>Tous les services pouvant être accessibles au public doivent être signalés. Le public doit être suffisamment orienté via des panneaux d'orientation, fléchage...</p>	
PRECONISATION		COÛT	
Ajouter des pictogrammes sur les portes des sanitaires (homme / femme / PMR) et un fléchage approprié dans les circulations.		200 € HT

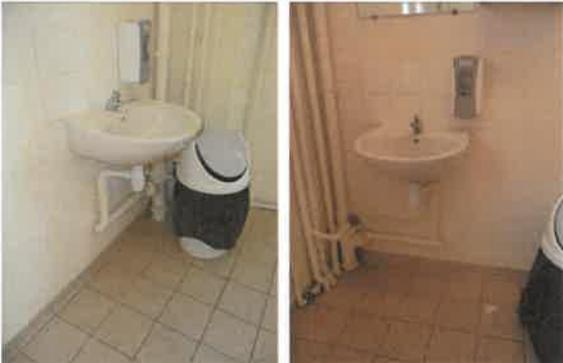
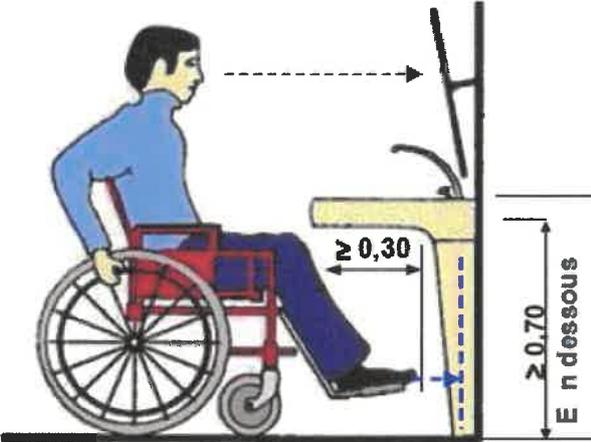
Localisation :	Bâtiment B – 2 ^{ème} étage – Sanitaires hommes et sanitaires femmes
Priorité :	Accès à l'ensemble des services
Constat :	Lavabos non conformes
PHOTOS ETAT DES LIEUX	REGLEMENTATION

PRECONISATION	COÛT
<p>Remplacer les 2 lavabos par des lavabos PMR.</p> <p>Vide sous lavabo = 70 x 60 x 30 cm (H x L x P)</p>	<p>600 € HT</p>

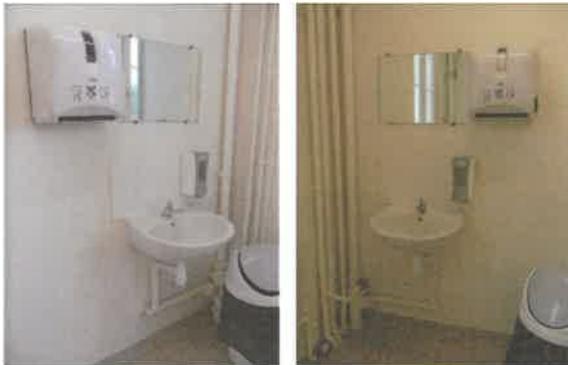
Localisation :	Bâtiment B – 2 ^{ème} étage – Sanitaires hommes et sanitaires femmes	
Priorité :	Accès à l'ensemble des services	
Constat :	Le miroir et le distributeur de papier sont positionnés à plus de 1,30 m de hauteur.	
PHOTOS ETAT DES LIEUX		REGLEMENTATION

<p>Les accessoires doivent être positionnés à une hauteur comprise entre 0,90 et 1,30 m de hauteur.</p>

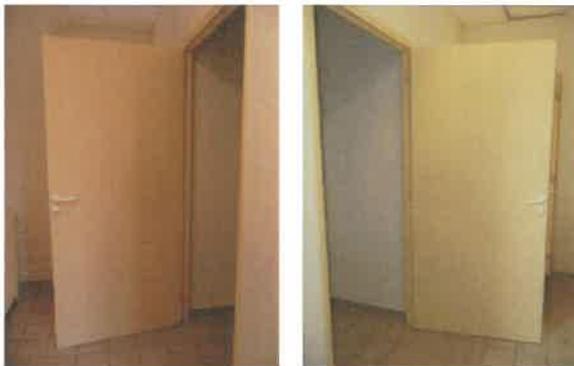
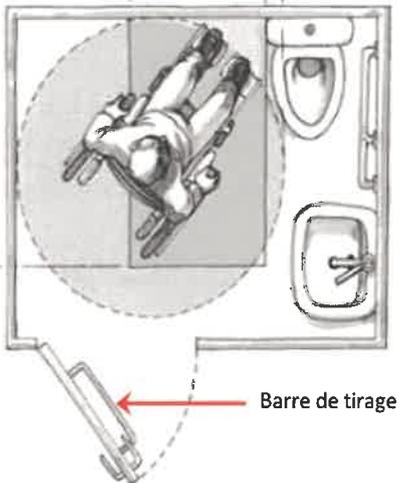
Localisation :	Bâtiment B – 2 ^{ème} étage – Sanitaire hommes PMR et sanitaires femmes PMR	
Priorité :	Sanitaires	
Constat :	Absence de barre de tirage sur les portes des 2 WC PMR	
PHOTOS ETAT DES LIEUX	REGLEMENTATION

PRECONISATION	COÛT	
Ajouter une barre de tirage sur chacune des 2 portes.	150 € HT

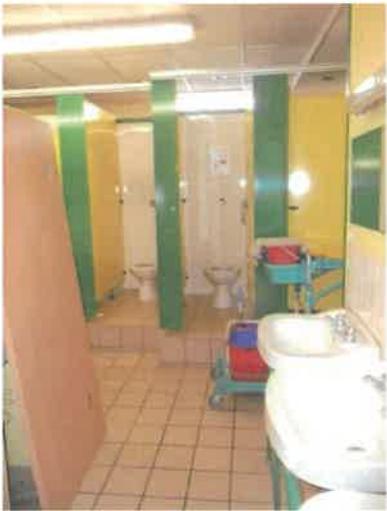
Localisation :	Bâtiment B – 2 ^{ème} étage – Anciens sanitaires de l'internat
Priorité :	Accès à l'ensemble des services
Constat :	Absence de WC accessible aux personnes en fauteuil

PRECONISATION	COÛT
<p>Afin d'éviter de très lourds travaux, réserver ces sanitaires au personnel => ajouter une affiche sur la porte (« PRIVE »).</p>	<p>0 €</p>

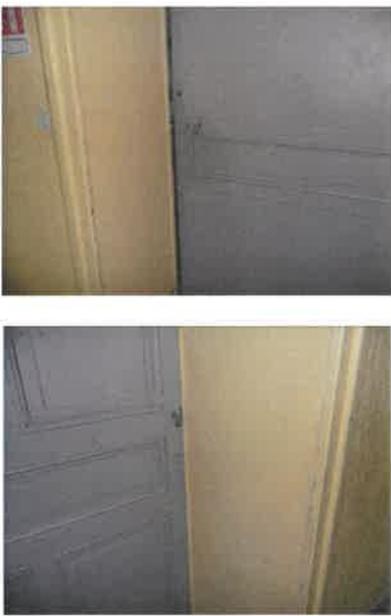
Localisation :	Bâtiment B – 1 ^{er} étage – Gymnase – Portes donnant sur les futurs vestiaires		
Priorité :	Accès à l'ensemble des services		
Constat :	Poignée située à plus de 40 cm d'un angle rentrant		
PHOTOS ETAT DES LIEUX		REGLEMENTATION

<p>L'extrémité de la poignée d'une porte accessible aux PMR doit être située à au moins 40 cm d'un angle rentrant afin de faciliter l'ouverture pour une personne en fauteuil roulant notamment.</p>

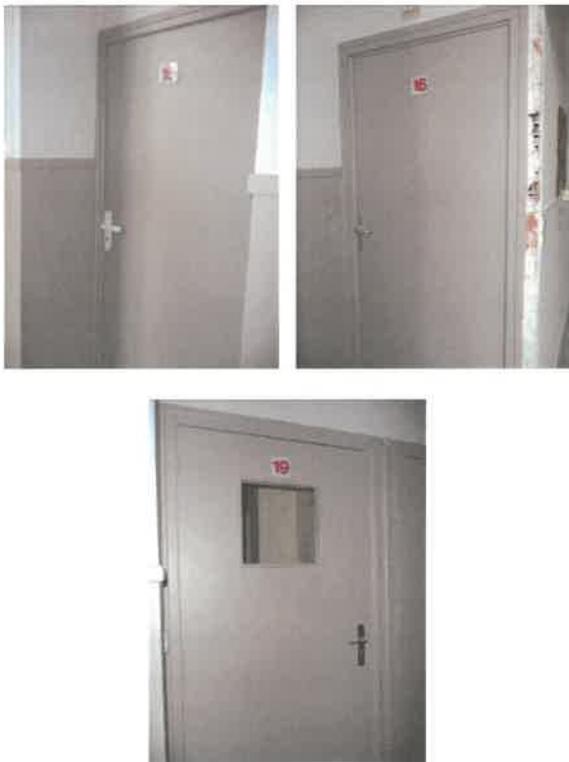
Localisation :	Bâtiment B – 1 ^{er} étage – Portes de 6 salles de cours
Priorité :	Accès à l'ensemble des services
Constat :	Poignée située à plus de 40 cm d'un angle rentrant pour 6 salles de cours
PHOTOS ETAT DES LIEUX	REGLEMENTATION

<p>L'extrémité de la poignée d'une porte accessible aux PMR doit être située à au moins 40 cm d'un angle rentrant afin de faciliter l'ouverture pour une personne en fauteuil roulant notamment.</p>

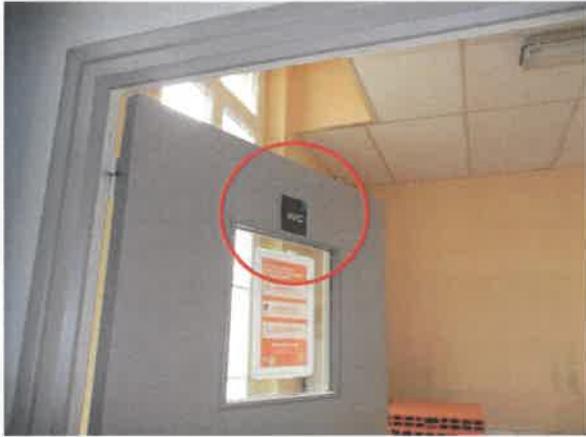
Localisation :	Bâtiment B – 1 ^{er} étage – Sanitaires en cours de travaux	
Priorité :	Sanitaires	
Constat :	Absence de signalisation ou insuffisance de signalisation	
PHOTO ETAT DES LIEUX		REGLEMENTATION

<p>Tous les services pouvant être accessibles au public doivent être signalés. Le public doit être suffisamment orienté via des panneaux d'orientation, fléchage...</p>
PRECONISATION		COÛT
Ajouter des pictogrammes sur les portes des sanitaires (homme / femme / PMR) et un fléchage approprié dans les circulations.		100 € HT

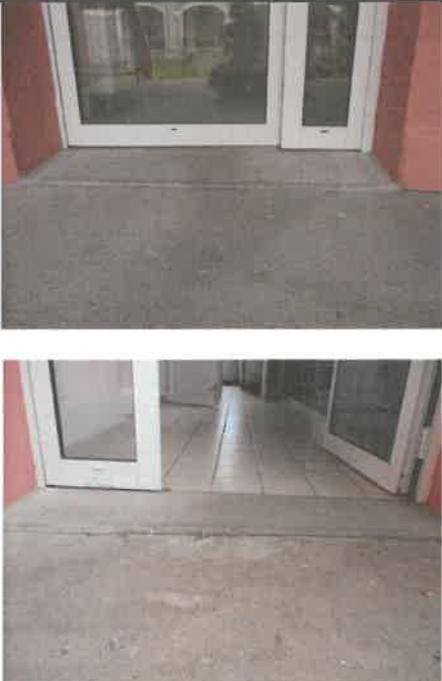
Localisation :	Bâtiment B – RDC – Seuil accès salle à manger et laboratoire boulangerie
Priorité :	Circulations
Constat :	Les seuils devant les portes sont supérieurs à 2 cm.

<p>Les seuils supérieurs à 2 cm doivent être pourvus d'une pente faible afin de faciliter le passage des roues d'un fauteuil.</p>

PRECONISATION	COÛT
<p>Poser des seuils inclinés (métalliques par exemple).</p>

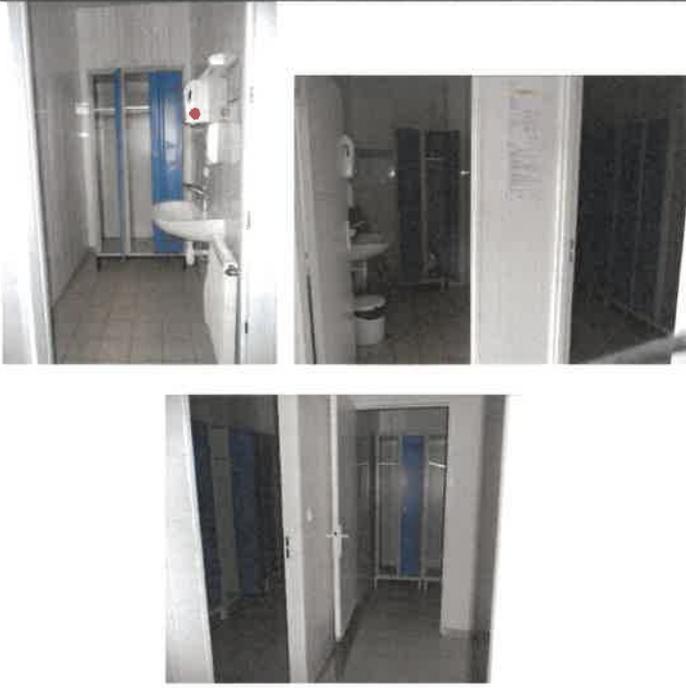
Localisation :	Bâtiment B – RDC – Vestiaires de chaque laboratoire	
Priorité :	Accès à l'ensemble des services	
Constat :	Les vestiaires sont inaccessibles aux personnes en fauteuil notamment : <ul style="list-style-type: none"> - Largeur portes < à 80 cm, - Absence d'espace de rotation de 1,50 m, - Absence d'espace de manœuvre de porte, - Lavabos non-conformes. 	
PHOTO ETAT DES LIEUX		REGLEMENTATION

Dans l'existant, la réglementation impose, notamment pour les personnes en fauteuil : <ul style="list-style-type: none"> - des largeurs de circulation 120 cm, - des portes de 80 cm de large minimum, - des espaces de rotation de 150 cm de largeur (notamment en bout de couloir) afin de pouvoir faire demi-tour ou de sortir d'un local, - lavabos PMR.
PRECONISATION		COÛT
Pour le laboratoire pâtisserie, un Permis de Construire a été déposé et celui-ci prévoit l'aménagement de vestiaires. Pour les autres laboratoires, prévoir des vestiaires adaptés (porte de 90 cm, circulations de 1,40 m, espaces de manœuvre de portes conformes), lavabos PMR.		0 € si l'établissement est reclassé en CODE DU TRAVAIL 15 000 € HT sinon

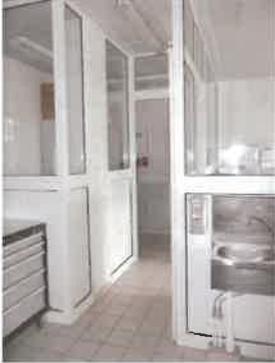
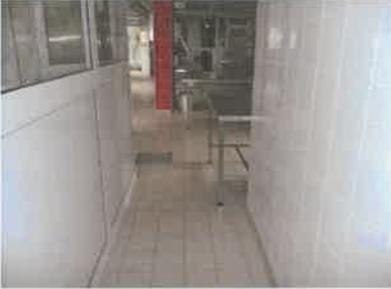
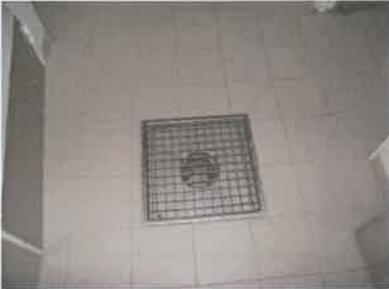
OBSERVATION N°14

Localisation :	Bâtiment B – RDC – Circulations et portes des laboratoires
Priorité :	Accès à l'ensemble des services
Constat :	<p>Certaines zones des laboratoires sont inaccessibles aux personnes en fauteuil notamment :</p> <ul style="list-style-type: none"> - Largeur portes < à 80 cm, - Largeur des circulations < à 1,20 m, - Absence d'espace de rotation de 1,50 m, - Absence d'espace de manœuvre de porte, - Grilles avaloirs : largeur des trous > à 2 cm.
PHOTO ETAT DES LIEUX	
<div style="display: flex; justify-content: space-around;">

</div>	
REGLEMENTATION	
<p>Dans l'existant, la réglementation impose, notamment pour les personnes en fauteuil ou se déplaçant avec une canne ou des béquilles :</p> <ul style="list-style-type: none"> - des largeurs de circulation 120 cm, - des portes de 80 cm de large minimum, - des espaces de rotation de 150 cm de largeur (notamment en bout de couloir) afin de pouvoir faire demi-tour ou de sortir d'un local, - des grilles ou avaloirs dont les trous sont inférieurs à 2 cm.

PRECONISATION	
<p>Réaménager les locaux :</p> <ul style="list-style-type: none"> - Circulations de 1,40 m, - Portes de 90 cm pour les locaux accessibles aux élèves, - Espace de rotation de 1,50 m pour possibilité de demi-tour en bout de circulation, - Grilles-avaloirs dont les trous sont inférieurs à 2 cm. 	
COÛT	
<p>0 € si l'établissement est reclassé en CODE DU TRAVAIL</p> <p>10 000 € HT sinon</p>

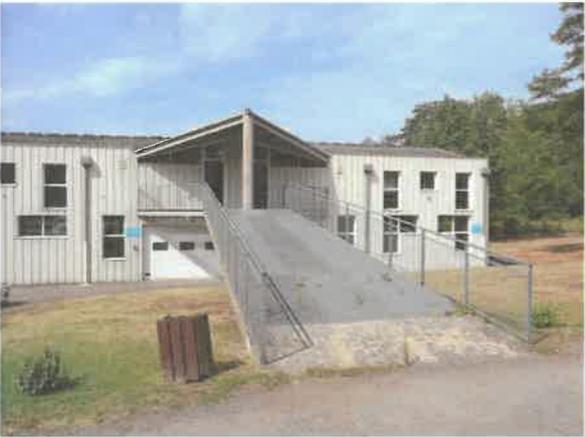
Localisation :	Bâtiment C – 1 ^{er} étage		
Priorité :	Accès à l'ensemble des services		
Constat :	Pente de la rampe > à 6% => 1 ^{er} étage inaccessible aux personnes à mobilité réduite		
PHOTO ETAT DES LIEUX		REGLEMENTATION

Tous les locaux accessibles au public doivent être accessibles aux PMR.	
PRECONISATION		COÛT	
<p>Les services à l'étage (salle de cours et sanitaires/vestiaires) devront être rendus au RDC en cas de présence d'élèves à mobilité réduite.</p> <p>Ces préconisations seront applicables grâce à la présence de sanitaires, vestiaires et salles de cours au RDC.</p>		0 €

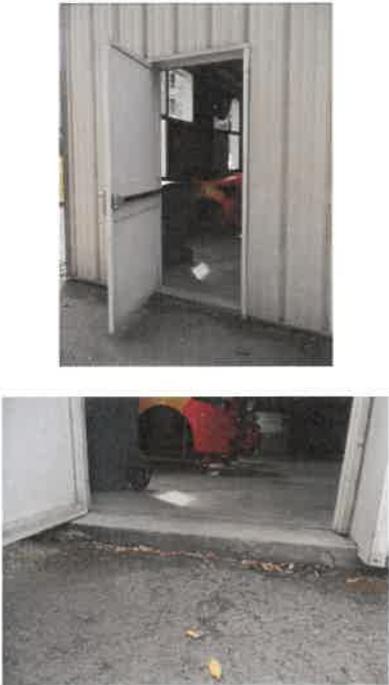
Localisation :	Bâtiment C – Porte accès atelier mécanique
Priorité :	Accès
Constat :	Seuil supérieur à 2 cm

<p>Les seuils et ressauts ne doivent pas dépasser 2 cm et doivent être chanfreinés.</p> <p>Autre solution : ressaut de 4 cm maximum avec pente de 33% maximum (longueur pente maxi = 12 cm).</p>

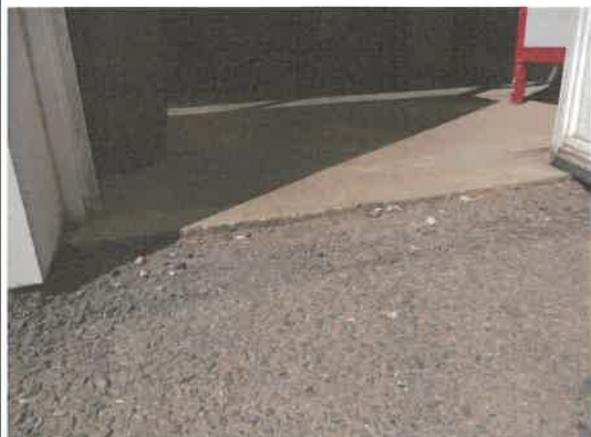
Localisation :	Bâtiment C – Porte accès atelier carrosserie
Priorité :	Accès à l'ensemble des services
Constat :	Seuil supérieur à 2 cm

Les seuils doivent être chanfreinés de façon à permettre un passage plus aisé des roues d'un fauteuil roulant.

Poser des seuils inclinés (métalliques par exemple).

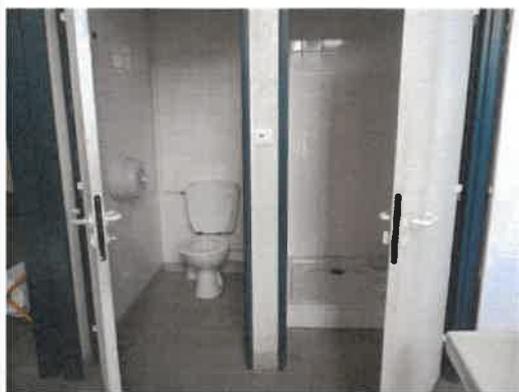
OBSERVATION N°4

Localisation :	Bâtiment C – Sanitaires atelier carrosserie
Priorité :	Sanitaires
Constat :	Absence de WC et de douche PMR

Lors de l'existence de WC et de douches, au moins un WC et une douche doivent être accessibles aux PMR.

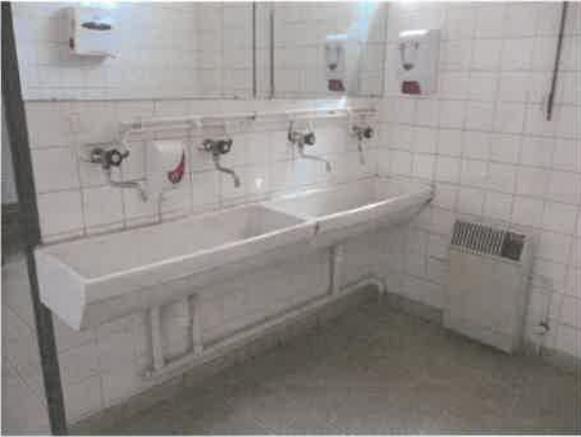
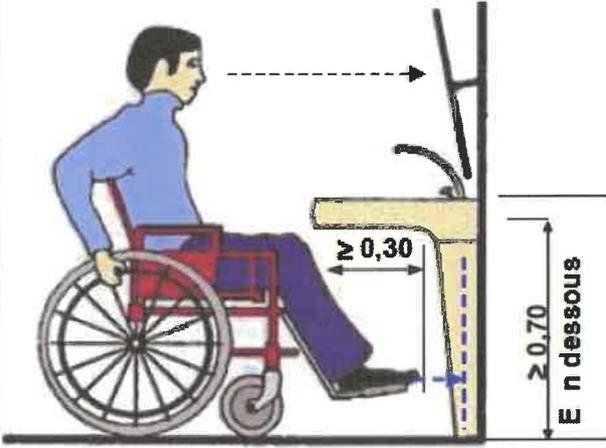
PRECONISATION	COÛT
<p>Remplacer un des 2 lavabos par un lavabo PMR.</p> <p>Vide sous lavabo = 70 x 60 x 30 cm (H x L x P)</p> <p>Cette zone sanitaires sera utilisée par les 2 ateliers en cas de présence d'élèves à mobilité réduite.</p>	<p>400 € HT</p>

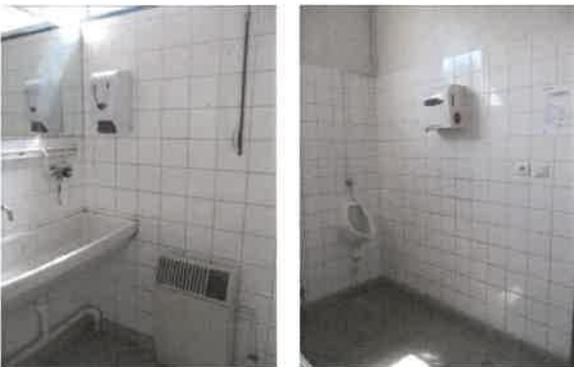
Localisation :	Bâtiment B – 2 ^{ème} étage – Sanitaires hommes et sanitaires femmes	
Priorité :	Accès à l'ensemble des services	
Constat :	Le miroir et le distributeur de papier sont positionnés à plus de 1,30 m de hauteur.	
PHOTOS ETAT DES LIEUX	REGLEMENTATION

<p>Les accessoires doivent être positionnés à une hauteur comprise entre 0,90 et 1,30 m de hauteur.</p>

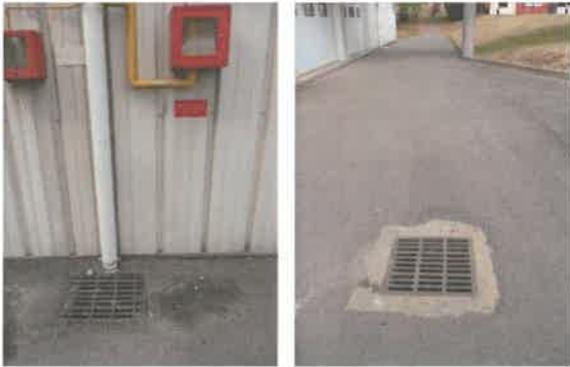
Localisation :	Bâtiment C – Cheminements extérieurs	
Priorité :	Accès à l'établissement	
Constat :	Présence de grilles-avaloirs dont la largeur des trous est > à 2 cm	
PHOTOS ETAT DES LIEUX		REGLEMENTATION

<p>Les trous et fentes situés dans le sol du cheminement doivent avoir une largeur ou un diamètre inférieur ou égal à 2 cm.</p>
PRECONISATIONS		COÛT
<p>Changer la grille. La largeur des trous ne devra pas excéder 2 cm.</p>		<p>300 € HT</p>

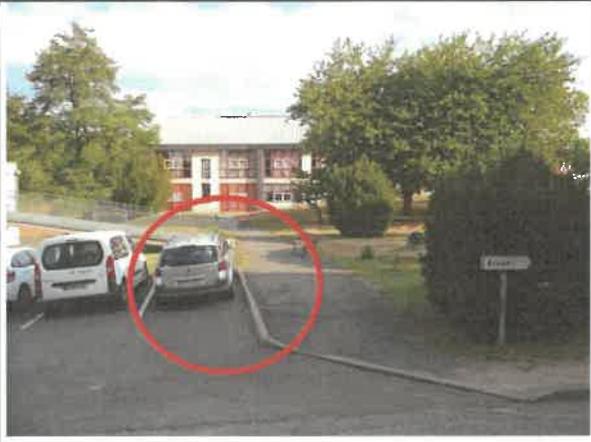
Localisation :	Bâtiment D – Cheminements extérieurs	
Priorité :	Accès au bâtiment	
Constat :	Absence de place PMR permettant d'accéder à l'établissement.	
PHOTO ETAT DES LIEUX		REGLEMENTATION

<p>Chaque établissement accessible au public doit être accessible aux personnes à mobilité réduite. Les ERP équipés d'un parking doivent être pourvus de places PMR judicieusement réparties pour accéder à chaque bâtiment ERP (2% du nombre de places total).</p>
PRECONISATION		COÛT
<p>Créer une place de parking PMR à proximité immédiate du cheminement piéton :</p> <ul style="list-style-type: none"> - largeur = 3,30 m, - marquage au sol, - panneau de signalisation vertical, - création d'un « bateau » pour accéder au cheminement. <p><u>Pour mémoire :</u></p> <ul style="list-style-type: none"> - Largeur cheminement = 1,40 m, - Dévers maxi = 2%, - Seuil de la porte = 2 cm maxi chanfreiné, - Grilles et avaloirs éventuels : largeur des trous 2 cm maxi. 		<p>0 € car travaux déjà engagés</p>

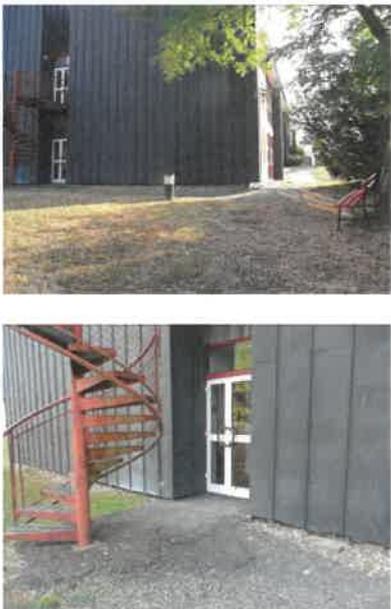
Localisation :	Bâtiment D – Cheminements extérieurs	
Priorité :	Accès au bâtiment	
Constat :	Absence de place PMR permettant d'accéder à l'établissement.	
PHOTO ETAT DES LIEUX	REGLEMENTATION

<p>Chaque établissement accessible au public doit être accessible aux personnes à mobilité réduite. Tous les niveaux d'un ERP doivent être accessibles.</p>	
PRECONISATION	COÛT	
<p>Créer un cheminement piéton permettant d'accéder au RDC bas du bâtiment via la façade Ouest du bâtiment. <u>Pour mémoire :</u></p> <ul style="list-style-type: none"> - Largeur cheminement = 1,40 m, - Dévers maxi = 2%, - Seuil de la porte = 2 cm maxi chanfreiné, - Grilles et avaloirs éventuels : largeur des trous 2 cm maxi. 	0 € car travaux déjà engagés

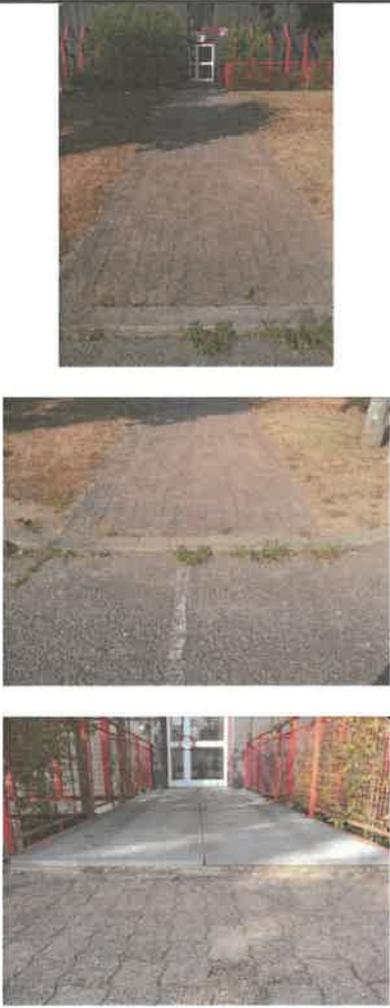
Localisation :	Bâtiment D – Cheminements extérieurs
Priorité :	Accès au bâtiment
Constat :	Ressauts supérieurs à 2 cm
PHOTO ETAT DES LIEUX	REGLEMENTATION

<p>Les seuils et ressauts ne doivent pas dépasser 2 cm et doivent être chanfreinés.</p>

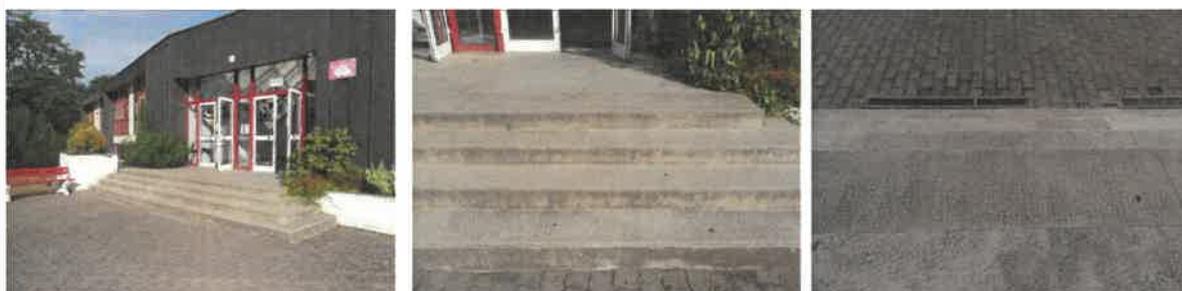
Localisation :	Bâtiment D
Priorité :	Accès à l'établissement
Constat :	<ul style="list-style-type: none"> - Absence de bande d'éveil de la vigilance - Absence de nez de marches contrastés - 1^{ère} et dernière contremarches de chaque volée non contrastées - Absence de de mains courantes

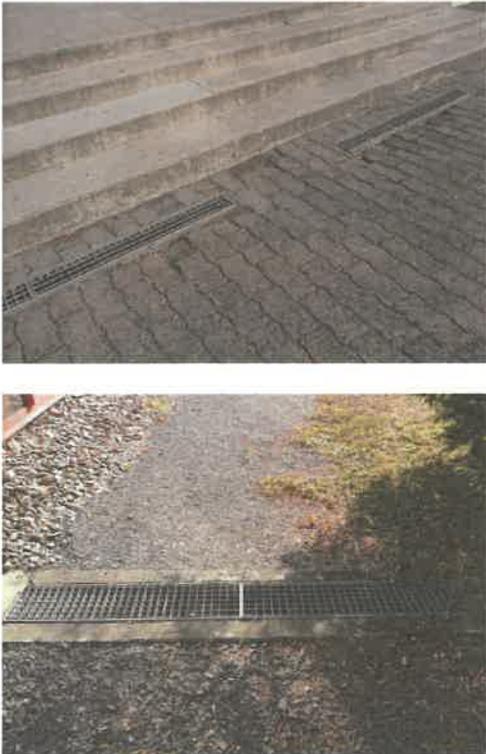
Localisation :	Bâtiment D – Cheminements extérieurs		
Priorité :	Accès à l'établissement		
Constat :	Présence de grilles-avaloirs dont la largeur des trous est > à 2 cm		
PHOTOS ETAT DES LIEUX		REGLEMENTATION

<p>Les trous et fentes situés dans le sol du cheminement doivent avoir une largeur ou un diamètre inférieur ou égal à 2 cm.</p>	
PRECONISATIONS		COÛT	
<p>Changer les grilles. La largeur des trous ne devra pas excéder 2 cm.</p>		<p>350 € HT</p>

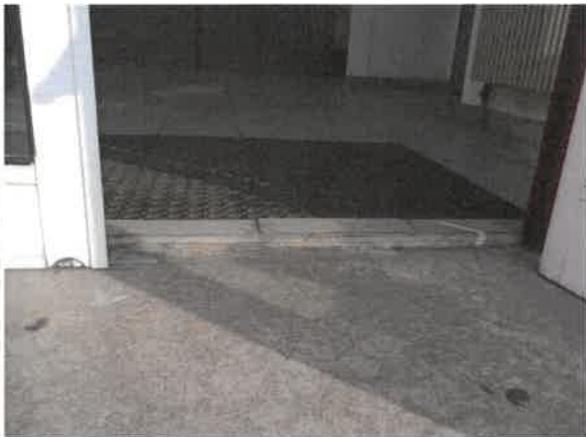
Localisation :	Bâtiment D – Portes d’entrée principale	
Priorité :	Accès à l’ensemble des services	
Constat :	Seuil supérieur à 2 cm	
PHOTO ETAT DES LIEUX		REGLEMENTATION

Les seuils doivent être chanfreinés de façon à minimiser le risque de chute.
PRECONISATION		COÛT
Chanfreiner les seuils des portes.		100 € HT

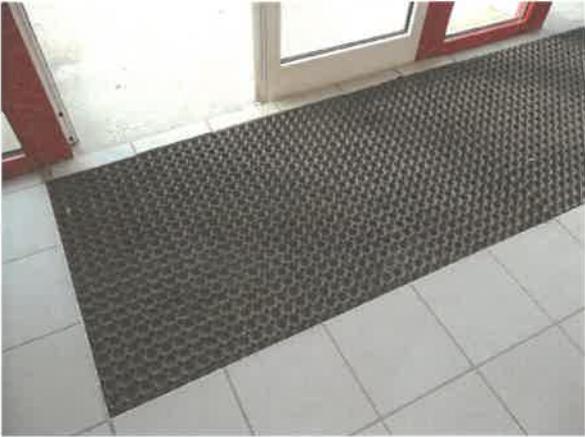
Localisation :	Bâtiment D – Tapis entrée principale	
Priorité :	Accès à l'établissement	
Constat :	Présence de tapis dont la largeur des trous est > à 2 cm	
PHOTOS ETAT DES LIEUX		REGLEMENTATION

<p>Les trous et fentes situés dans le sol du cheminement doivent avoir une largeur ou un diamètre inférieur ou égal à 2 cm.</p>
PRECONISATIONS		COÛT
<p>Changer les tapis. La largeur des trous ne devra pas excéder 2 cm.</p>		<p>300 € HT</p>

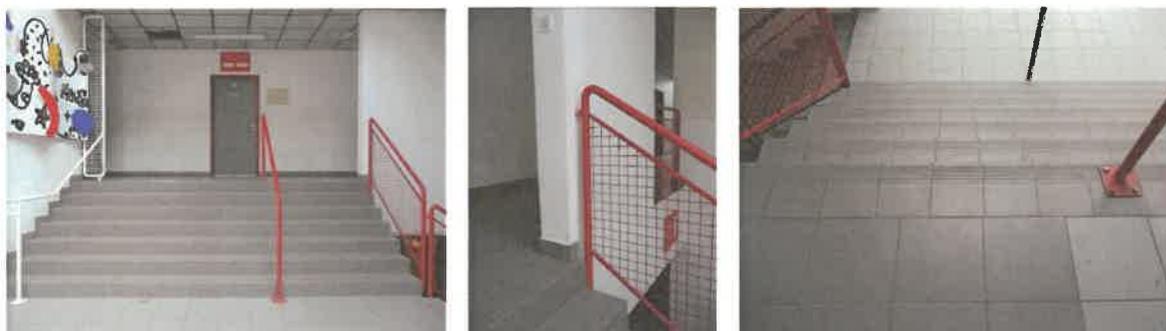
Localisation :	Bâtiment D – Escalier intérieur entre hall et RDC haut
Priorité :	Escaliers
Constat :	<ul style="list-style-type: none"> - Absence de bande d'éveil de la vigilance - Absence de nez de marches contrastés - 1^{ère} et dernière contremarches de chaque volée non contrastées - Mains courantes non débordante horizontalement en bas de l'escalier

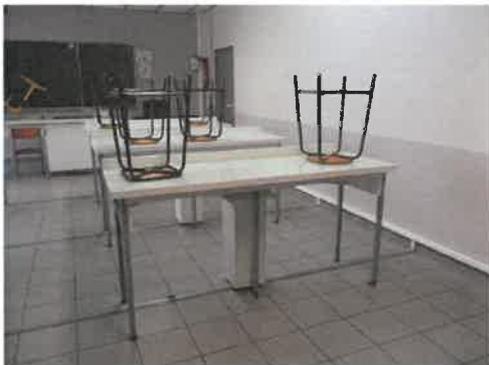
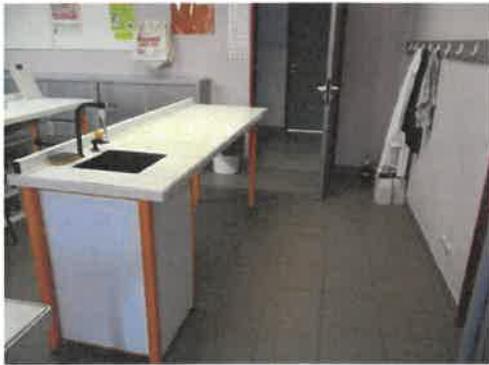
Localisation :	Bâtiment D – Salle pharmacie et salle physique / chimie
Priorité :	Accès à l'ensemble des services
Constat :	Absence de paillasse accessible aux PMR

Les banques d'accueil et tables fixes utilisées par le public doivent être utilisables par une personne en position « assis ».

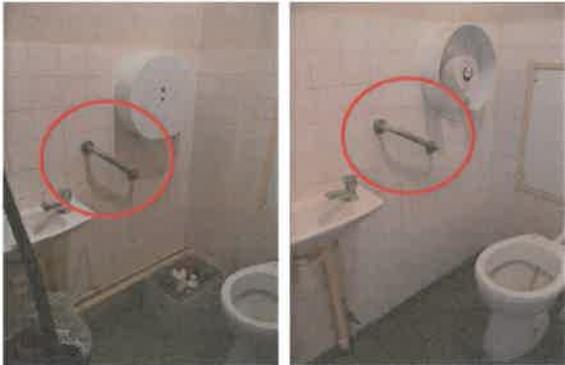
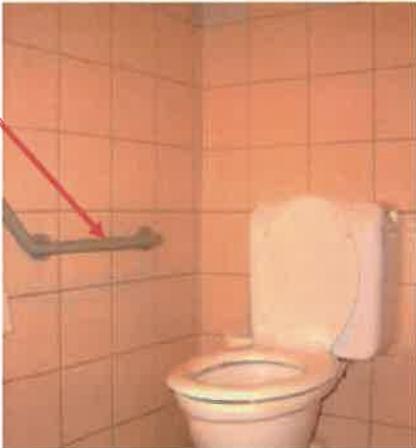
OBSERVATION N°11

Localisation :	Bâtiment D – Sanitaires RDC bas et RDC haut	
Priorité :	Sanitaires	
Constat :	Barre d'appui latérale au WC non-conforme (elle ne possède pas de partie horizontale)	
PHOTO ETAT DES LIEUX		REGLEMENTATION

PRECONISATION		COÛT
Ajouter une barre d'appui horizontale (hauteur comprise entre 70 et 80 cm).		100 € HT

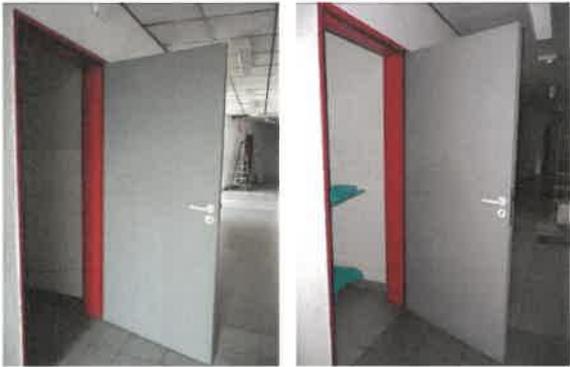
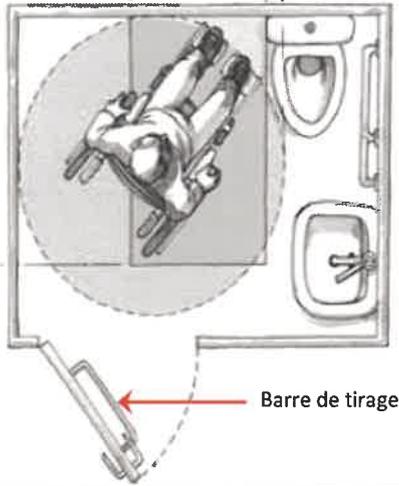
Localisation :	Bâtiment D – Sanitaires RDC bas et RDC haut	
Priorité :	Sanitaires	
Constat :	Absence de barre de tirage sur les portes des 6 WC PMR	
PHOTO ETAT DES LIEUX		REGLEMENTATION

PRECONISATION		COÛT
Ajouter une barre de tirage sur chacune des 2 portes.		100 € HT

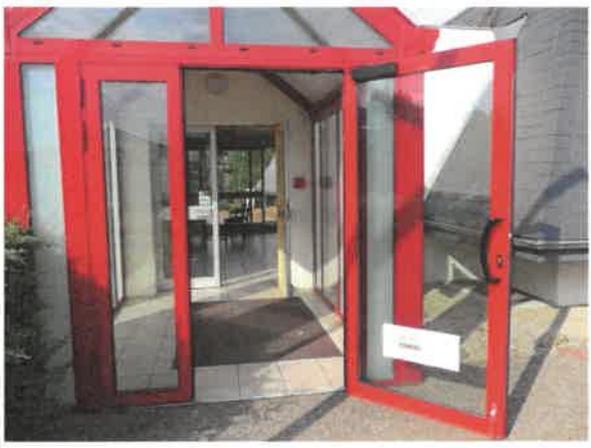
Afin d'éviter le risque de chocs, les portes vitrées toute hauteur doivent être repérés.
PRECONISATION		COÛT
Ajouter des bandes de repérage (l'une à 1 m de hauteur, l'autre à 1,50 m).		100 € HT

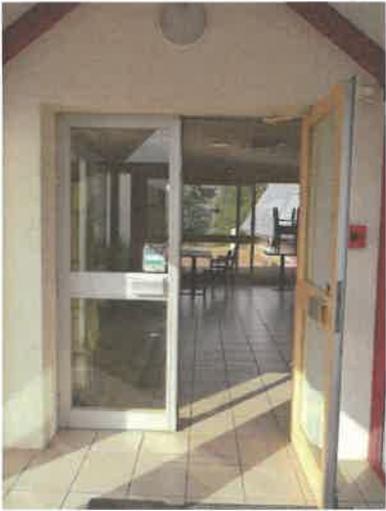
<p>Les portes à 2 vantaux doivent être munies d’un vantail de 80 cm minimum.</p>	
PRECONISATION		COÛT	
<p>Remplacer la porte : la largeur du vantail principal sera de 90 cm minimum. Si les vantaux sont vitrés toute hauteur, alors prévoir le repérage de celles-ci afin d’éviter les chocs.</p>		<p>1 500 € HT</p>

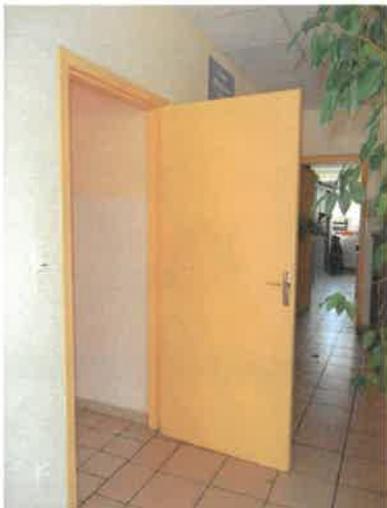
OBSERVATION N°3

Localisation :	Bâtiment E – WC PMR
Priorité :	Sanitaires
Constat :	Absence de barre de tirage sur la porte du WC PMR
PHOTO ETAT DES LIEUX	REGLEMENTATION

PRECONISATION	COÛT
<p>Ajouter une barre de tirage sur la porte.</p> <p><u>Pour mémoire</u> : la cuvette du WC doit être positionnée entre 45 et 50 cm de hauteur, abatant compris.</p> <div style="text-align: center;">

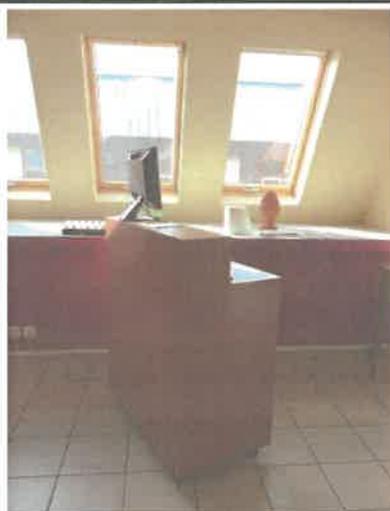
OBSERVATION N°4

Localisation :	Bâtiment D – Accueil restaurant pour paiement
Priorité :	Accès à l'ensemble des services
Constat :	Mobilier accueil non adapté pour les personnes en fauteuil

<p>Ajouter une tablette spécifique :</p> <ul style="list-style-type: none"> - Profondeur libre = 30 cm mini - Largeur libre = 60 cm mini - Hauteur libre = 70 cm mini - Hauteur tablette = 80 cm maxi 	<p>150 € HT</p>
-------------------------------------------------------------------------------------------------------------------------------------------------------------------------------------------------------------------------------------------------	-----------------

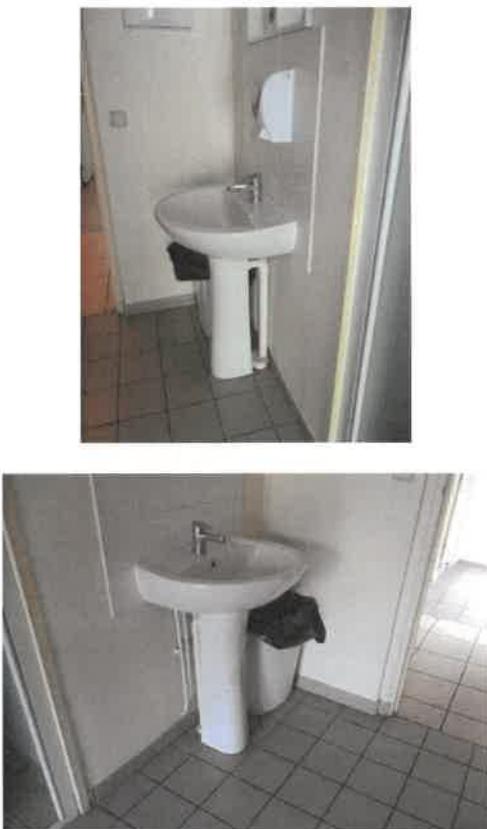
OBSERVATION N°5

Localisation :	Bâtiment D – Vestiaires / douche hommes et femmes
Priorité :	Accès à l'ensemble des services
Constat :	Lavabos non conformes
PHOTOS ETAT DES LIEUX	REGLEMENTATION

PRECONISATION	COÛT
<p>Remplacer les 2 lavabos par des lavabos PMR.</p> <p>Vide sous lavabo = 70 x 60 x 30 cm (H x L x P)</p>	<p>600 € HT</p>

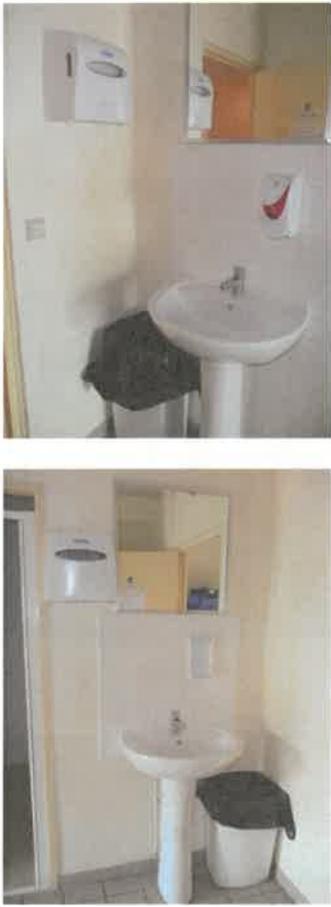
OBSERVATION N°6

Localisation :	Bâtiment D – Vestiaires / douche hommes et femmes	
Priorité :	Accès à l'ensemble des services	
Constat :	Le miroir et le distributeur de papier sont positionnés à plus de 1,30 m de hauteur.	
PHOTOS ETAT DES LIEUX	REGLEMENTATION

<p>Les accessoires doivent être positionnés à une hauteur comprise entre 0,90 et 1,30 m de hauteur.</p>

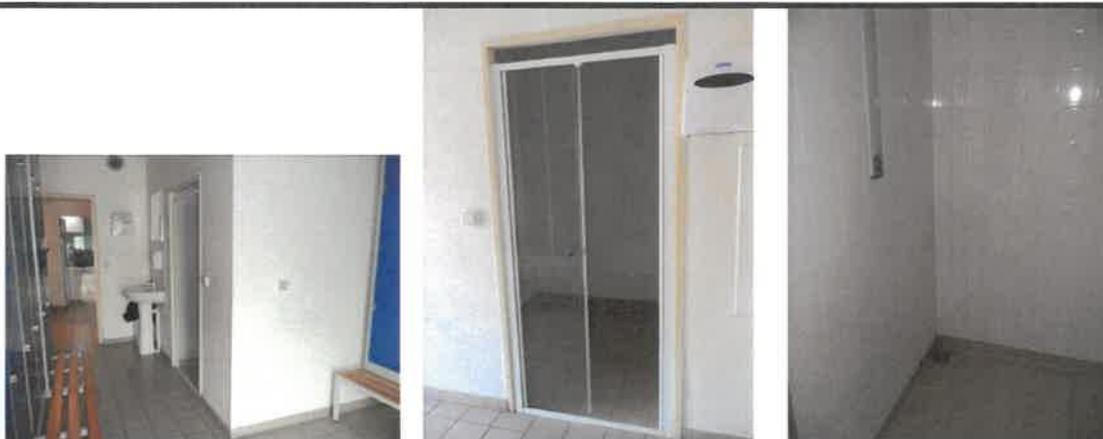
Localisation :	Bâtiment D – Vestiaires / douche hommes et femmes
Priorité :	Accès à l'ensemble des services
Constat :	<ul style="list-style-type: none"> - Porte non-conforme (2 vantaux au lieu d'un vantail de 90 cm) - Absence de barre d'appui - Absence de siège à l'intérieur de la douche
